# 绍兴恒大珺睿府项目污染土壤修复工程

## 三期基坑清理及风险管控

### 施工报告

施工单位：北京高能时代环境技术股份有限公司

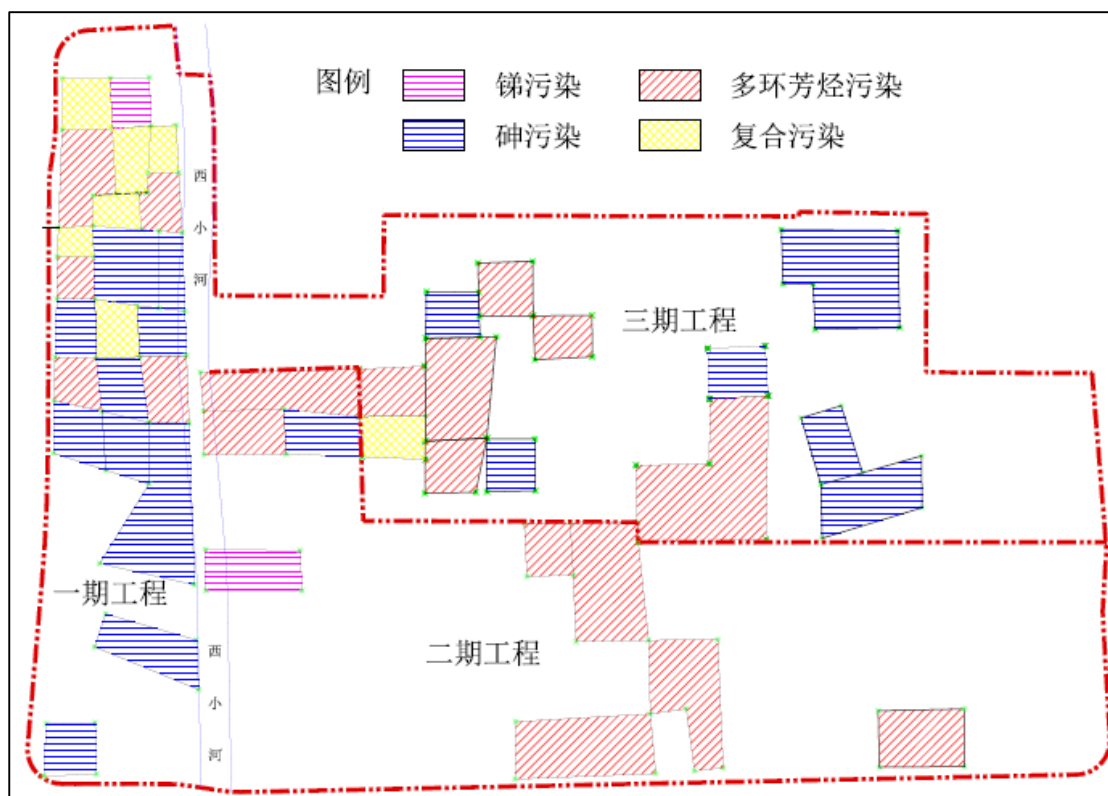
图 1-1 三期地块分布图

依据《招标文件-绍兴恒大珺睿府项目土壤修复工程》和《绍兴恒大珺睿府项目污染土壤修复工程设计及施工合同》，施工单位仅负责污染土壤的清运工作，本项目场地中未污染土壤的开挖工作由建设单位或其相关单位完成，则污染土开挖要配合建设单位的基坑开挖进度，将本项目分为三期进行施工。

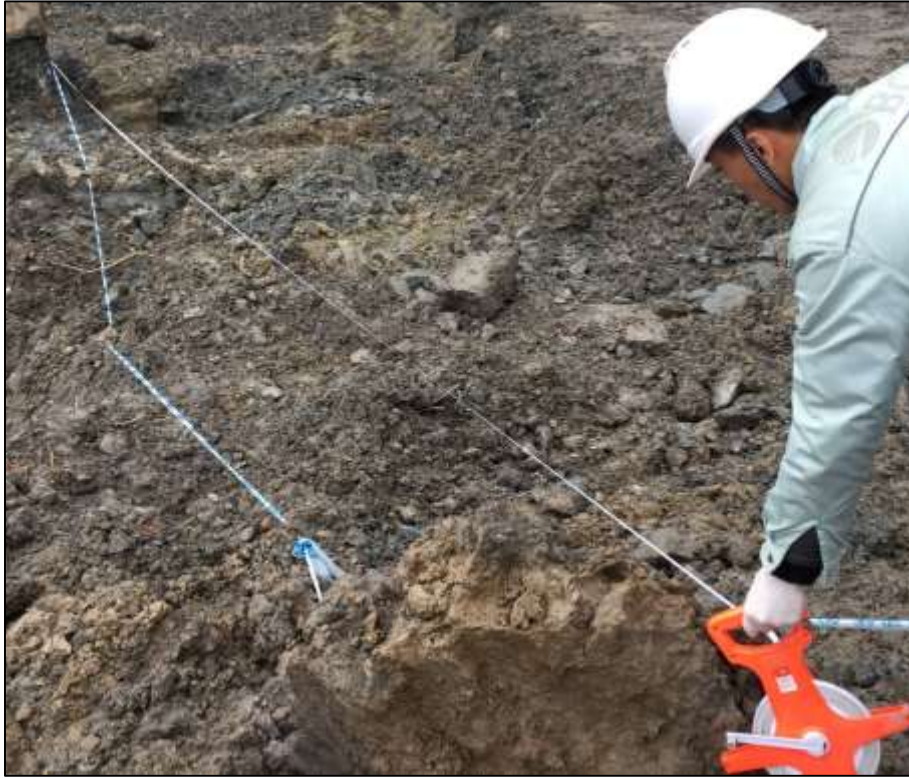
图 4-1 测量放线

场地经过清表、平整，满足开挖条件后，在建设单位、施工单位和监理单位的共同见证下，项目测量人员立即组织对开挖地块进行测量放线工作。根据详细调查确定的污染土壤清运范围，在现场利用GPS定出各拐点位置，在地面做好标记，用石灰粉画出清运范围，并插上土壤标志牌。测量成果经过监理认可后，开展土壤清挖作业。

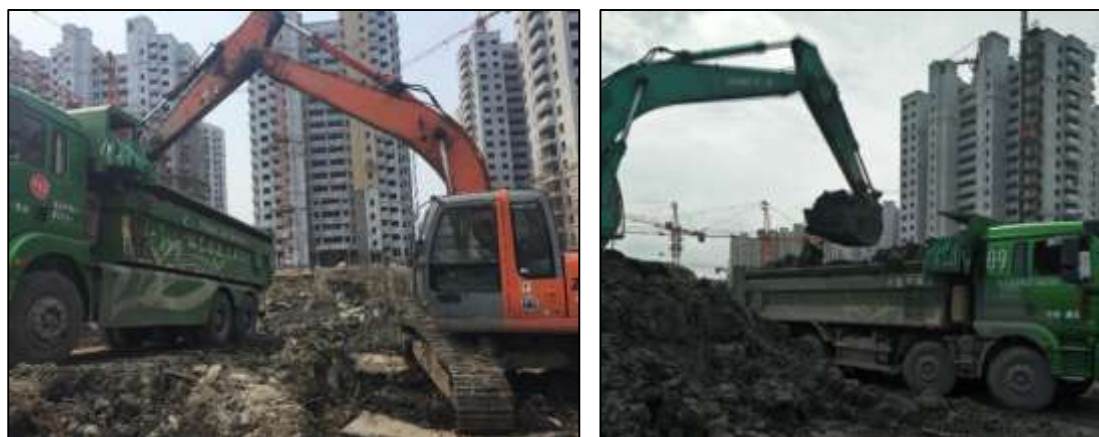
图 4-3 污染土壤开挖

开挖采用机械为主，人工为辅。对于部分高差较大、面积较小、不便于修建施工临时道路的区域，采用人工开挖，其它区域设计采用机械开挖。边坡采用人工清理。

各块区域污染土壤清挖均采用东西两侧向中间相对清挖方向，中间留出出土通道，便于机械进出。

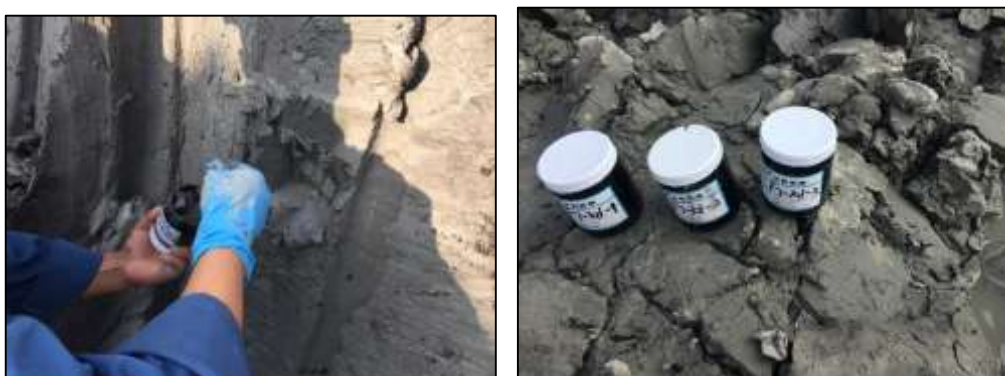
图 4-4 基坑取样检测

施工中施工单位的污染土清挖与建设单位的干净土清挖紧密配合，测量与验收紧密结合。每层开挖后均在监理的旁站下进行测量，严格控制污染土壤以上的干净土壤开挖工作，确保无超挖现象发生，无污染土壤随干净土壤外运。污染土壤开挖完成后及时进行取样，验收达标后停止挖掘。开挖中严格把控，保证了建设单位清理干净土壤时无超挖现象。

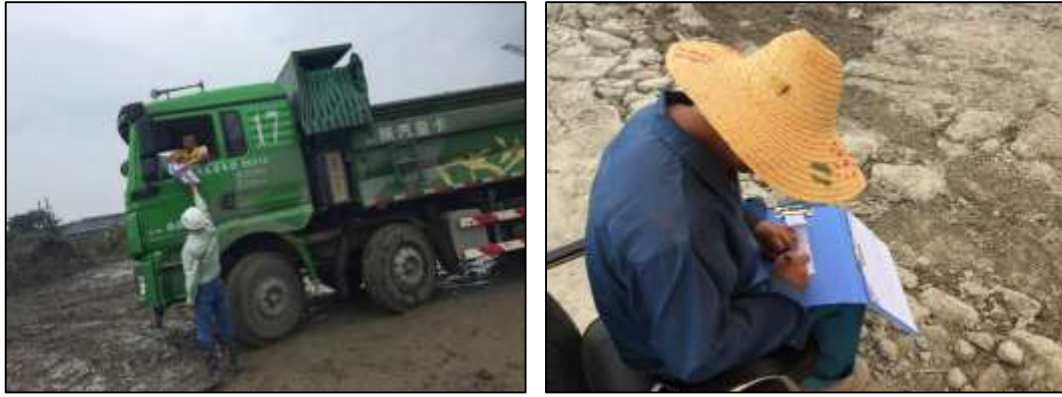
图 4-5 运输车辆管理

所有运输车辆在出场之前进行拍照。

污染土运输执行两联单制度，由值班技术员和监理人员于拉运票上签字确认车次和土壤量，在接收地由收纳单位将拉运票司机联统一收回，两联分别由项目部和接收单位两个单位进行保留存档，收纳单位备案，最后由监理单位进行核算土方量。并记录每天的车辆进出场运输记录，由监理和业主进行确认。

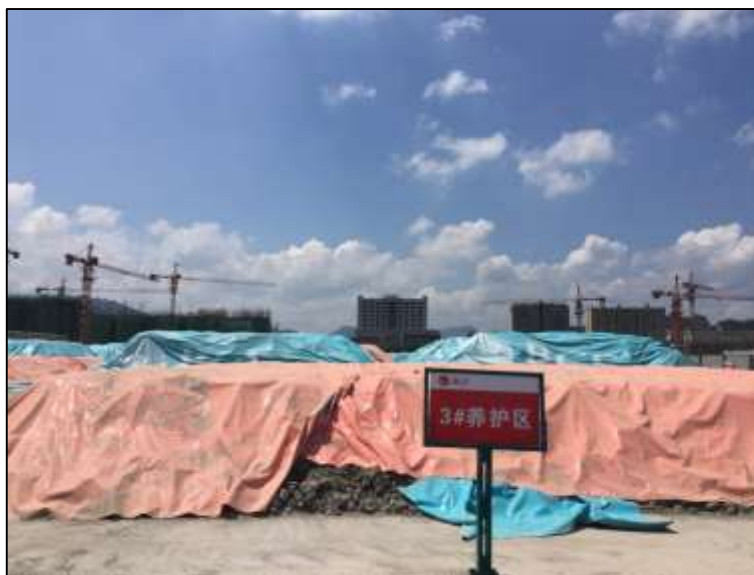
图 4-6 砷污染土壤养护

用挖掘机把经过加药搅拌后的土壤运送至重金属污染土养护区，拢堆堆放，进行养护。养护期间采用苫布对养护土壤进行覆盖，并根据堆体表面情况，定期补充水分，维持含水率为20-30%。

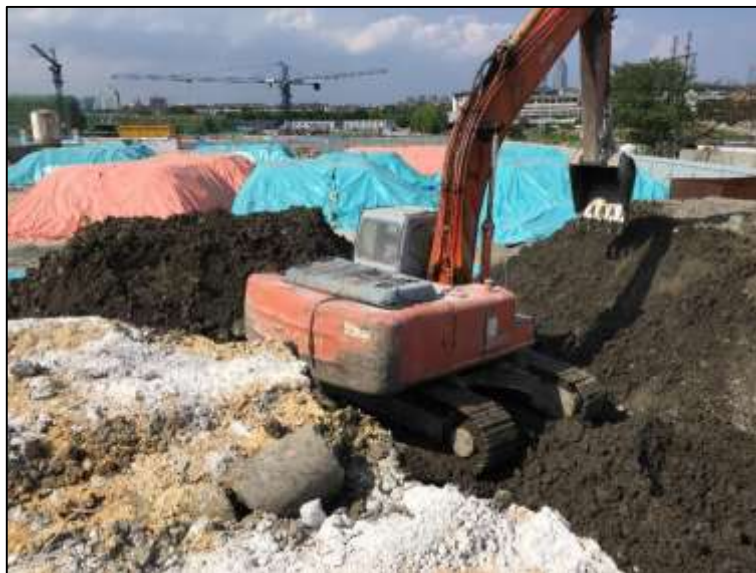
图 4-7 多环芳烃污染土壤化学氧化处理

多环芳烃污染土壤短驳至有机污染土处置区，与氧化药剂进行混合。药剂的混合使用挖机。为保证混合效果，施工中混合次数为3次。混合中一方面为保持水分促使药剂与土壤的反应与混合，另一方面为控制扬尘，喷洒集水池中集水。

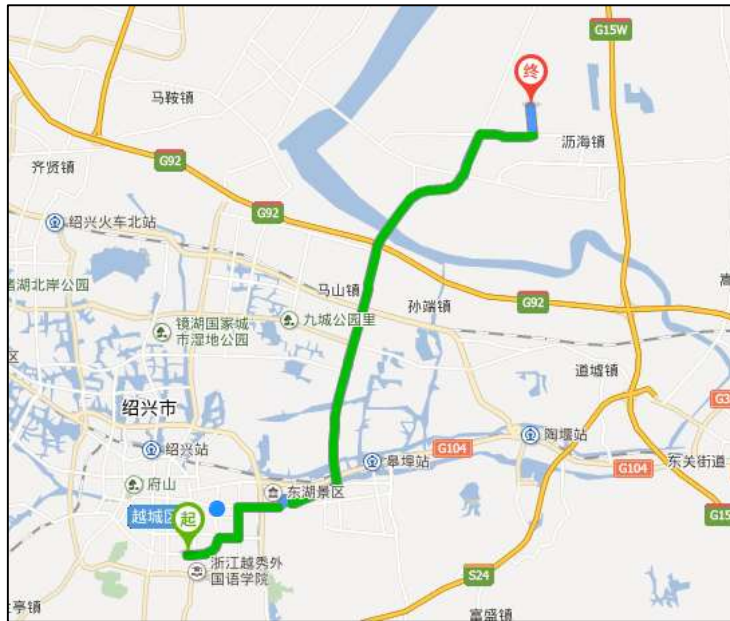
图 4-8 污染土壤运输路线图

场地装车→城南大道→平江南路→涂山路→阳明北路→人民东路→敬宾路→湖山北路→银兴路→越兴路→越兴大道→南滨东路→边沥线→处置场地。

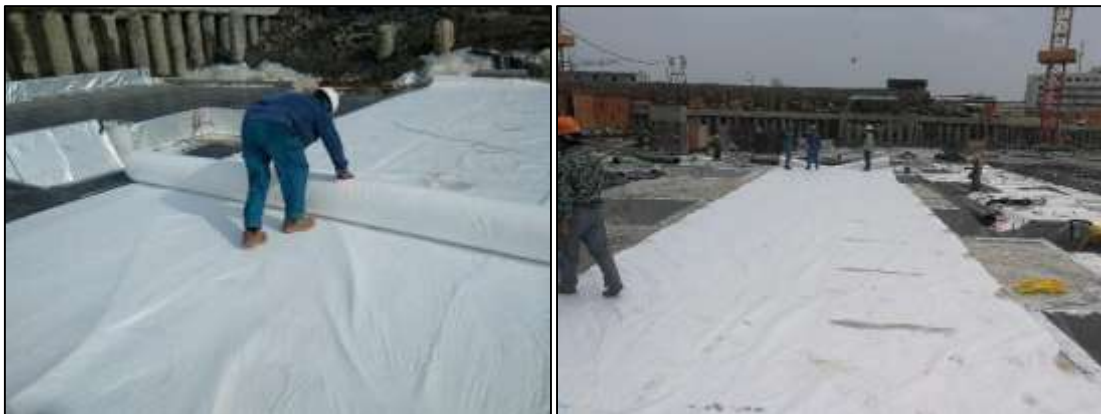
图 4-9 土工布的铺设

2) 所有的土工布都用砂袋压住，砂袋在铺设期间使用并保留到铺设上面一层材料。

3) 土工布连接采用热粘连接，最小搭接宽度不小于 200mm。

4) 定位：用热风枪将两幅土工布的搭接部位粘接。粘接点的间距应适宜。施工中检查无误。

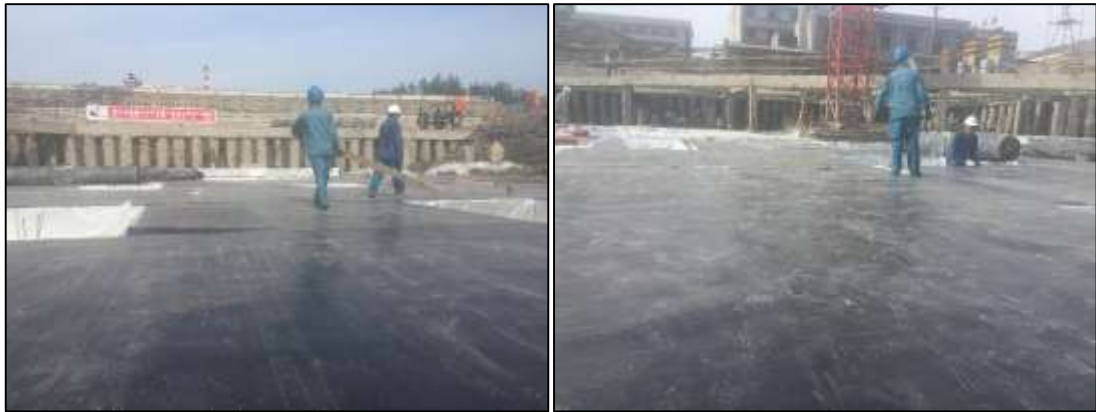
图 4-50 HDPE 土工膜的铺设

土工膜铺设分项工程包括材料裁剪、试焊、调试焊接设备、锚固、检查验收等过程。在土工膜铺设前，根据现场情况，设计铺膜分布，考虑工作面地形情况，对于凹凸不平的部分和场地拐角部位更需要详细计算，减少十字焊缝以及应力集中，下料前考虑当地温度因素等，预留出伸缩余量。

土工膜裁剪时，确保了膜与膜之间的搭接宽度不小于 100mm。焊接前进行了试焊，调试好焊接的速度、压力、温度，对接缝根据焊接方式采用真空法和电火花法进行检测。施工中确认了所有焊缝质量满足要求。

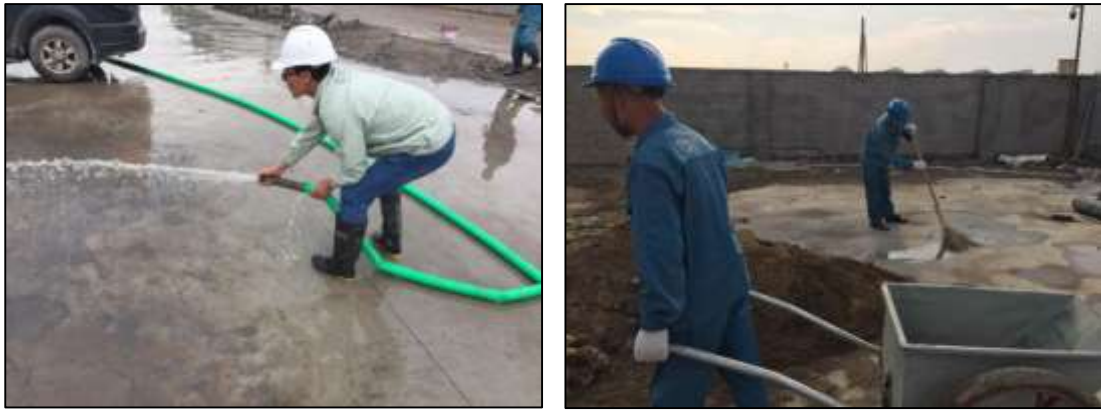
图 6-1 地面冲洗及洒落土壤清理

运输污染土壤的车辆采用全密闭车辆。控制每个车辆的装载量。污染土壤装车 and 卸车的过程中注意机械作业平稳、缓速，防止土壤遗撒。运输过程中仍发现少量污染土的遗撒，做到了立即组织人员清理，将散落的污染土壤集中至处置场

为防止场内作业车辆在出场后，将车身及轮胎上携带的污染土壤带出场外，在场区出口处设置洗车台，对出场车辆进行冲洗。

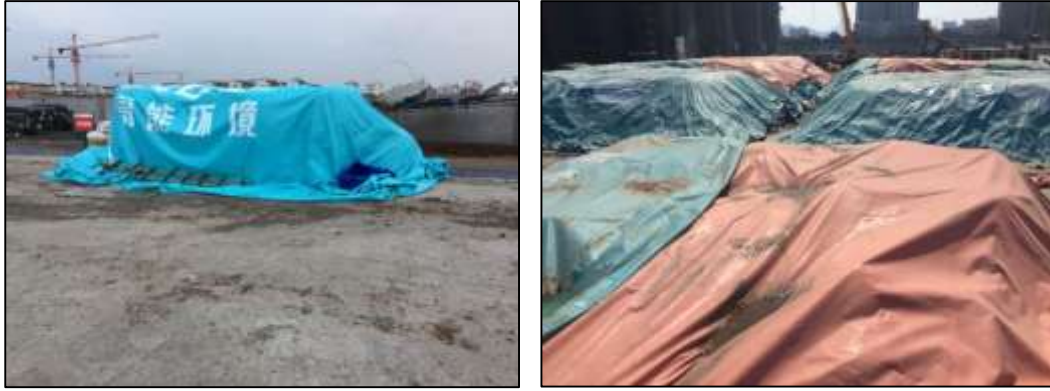
图 6-2 现场药剂存放（左）与土壤覆盖（右）

修复药剂根据使用情况，分批次进场，便于药剂管理。药剂进场后在处置场地上设置专门的药剂存放区域，进行覆盖，防止雨水冲刷造成药剂流失及二次污染。

土壤添加药剂后，使用防雨布严密覆盖养护，防止土壤中水分蒸发影响修复效果。同时也防止大风、降雨天气，造成污染土壤随风雨迁移，杜绝二次污染。

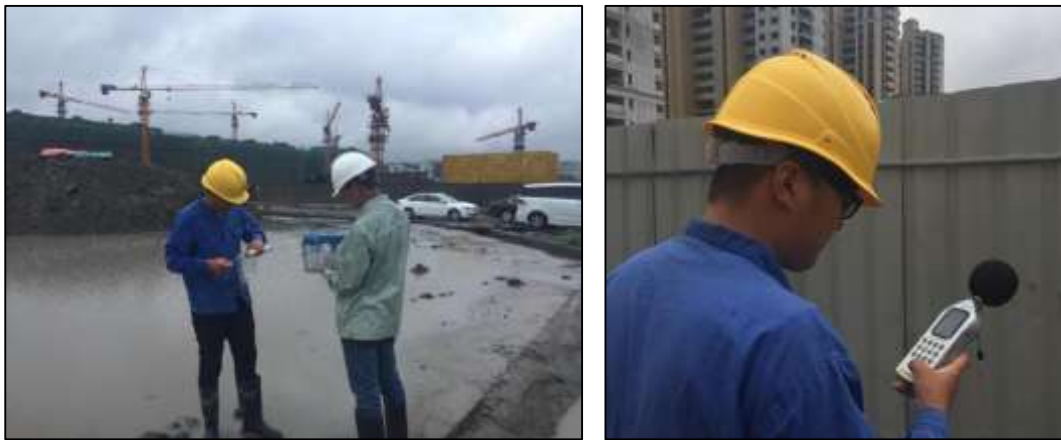
图 6-3 大气和噪声监测

本项目的施工工期不足 3 个月，按照每个月检测 1 次的频率，共组织 3 次大气和噪声的检测，其中 2 次为本公司自行测定，1 次为委托第三方检测单位上海实朴检测技术服务有限公司检测。监测组织情况见下表。委托检测结果见附录 6。
